Borut PETKOVŠEK  
dr., dipl.inž.geol., Zavod za Gradbeništvo - ZRMK

Andrej LOČNIŠKAR  
dipl.inž.geol., Družba za državne ceste

## SANACIJA PREDORA KARAVANKE NA ODSEKU DVIGANJA CESTIŠČA V KM 2.530 - 2.630

## REMEDIAL WORKS IN THE KARAVANKE TUNNEL IN THE PART OF FLOOR HEAVING BETWEEN CHAINAGES 2530 AND 2630 M

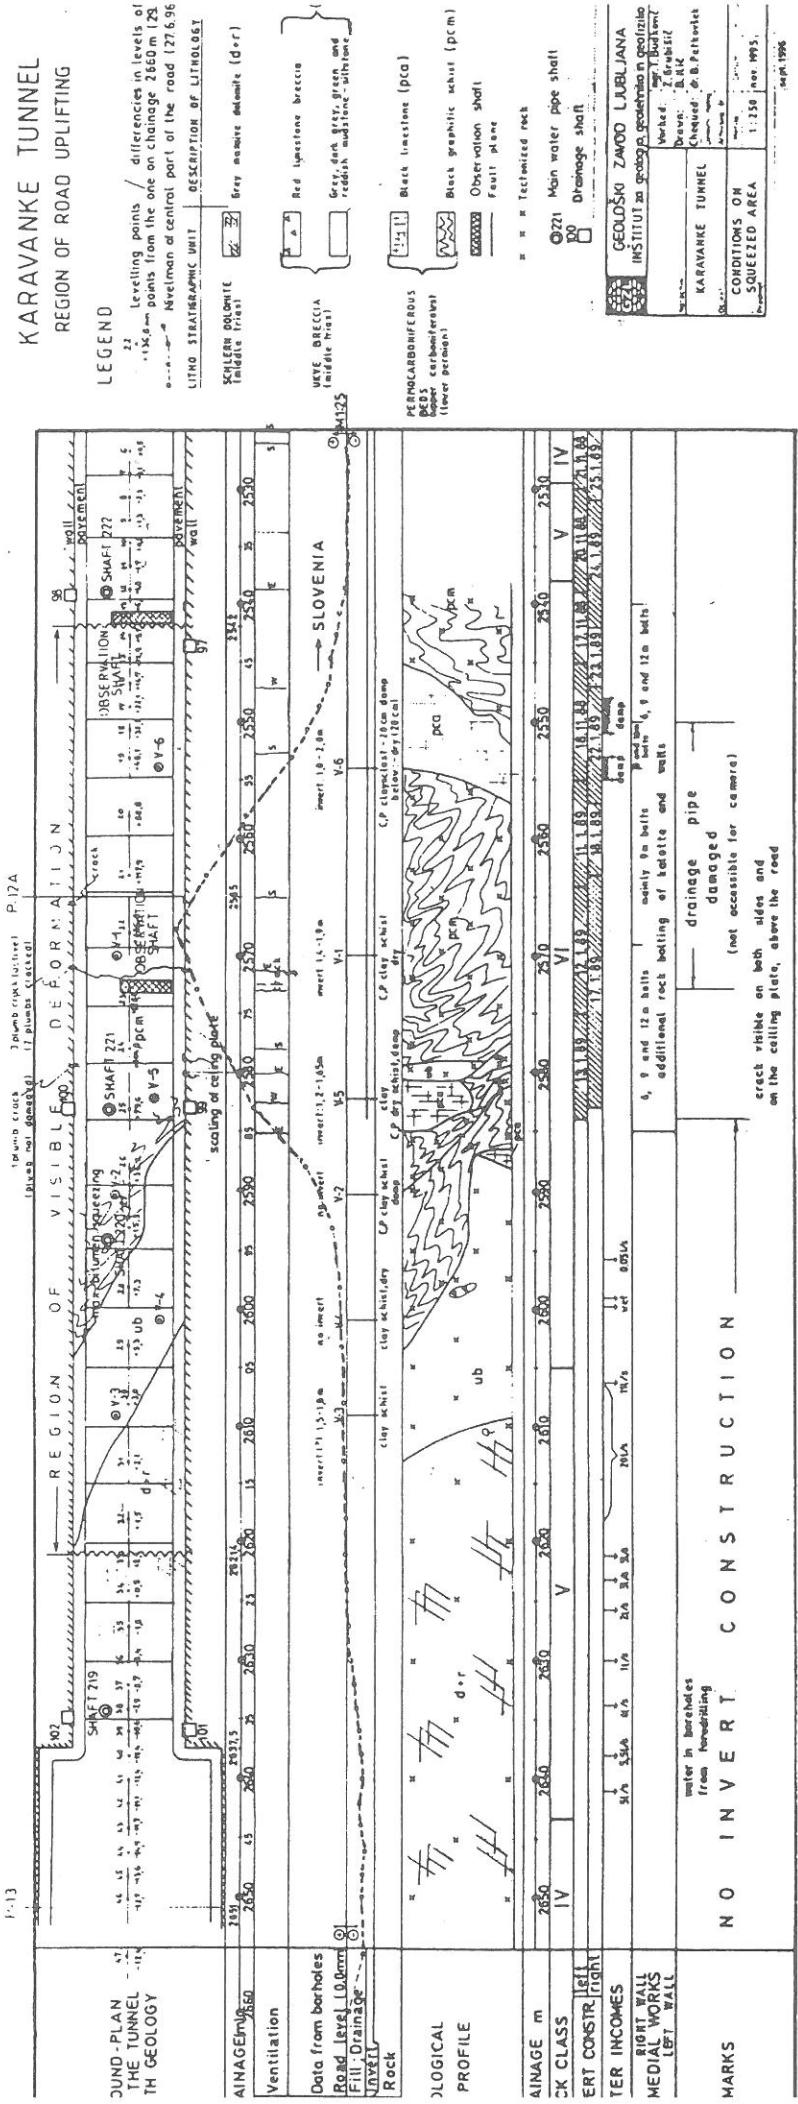
1

Rezultati vseh dosedanjih zapažanj v predoru in za ta problem pomembnih arhivskih podatkov o njem so zbrani in prikazani na situaciji, ki je bila izdelana v merilu 1: 250 in je podana na sliki 1. Iz nje je razvidno, da se je največji del deformacije cestišča in poškodb na bokih in v stropu predora razvil na odseku med 2550 in 2590 m, to je v območju, kjer teče predor skozi tektonski kontakt med permokarbonskim glinastim skrilavcem in spodnjetriasno apneno brečo, kateri sledi srednjetriasni, vodonosni schlernski dolomit. Na takšnih kontaktnih conah s tršimi kamninami so plastični glinasti skrilavci vedno še posebej močno deformirani in poškodovani.

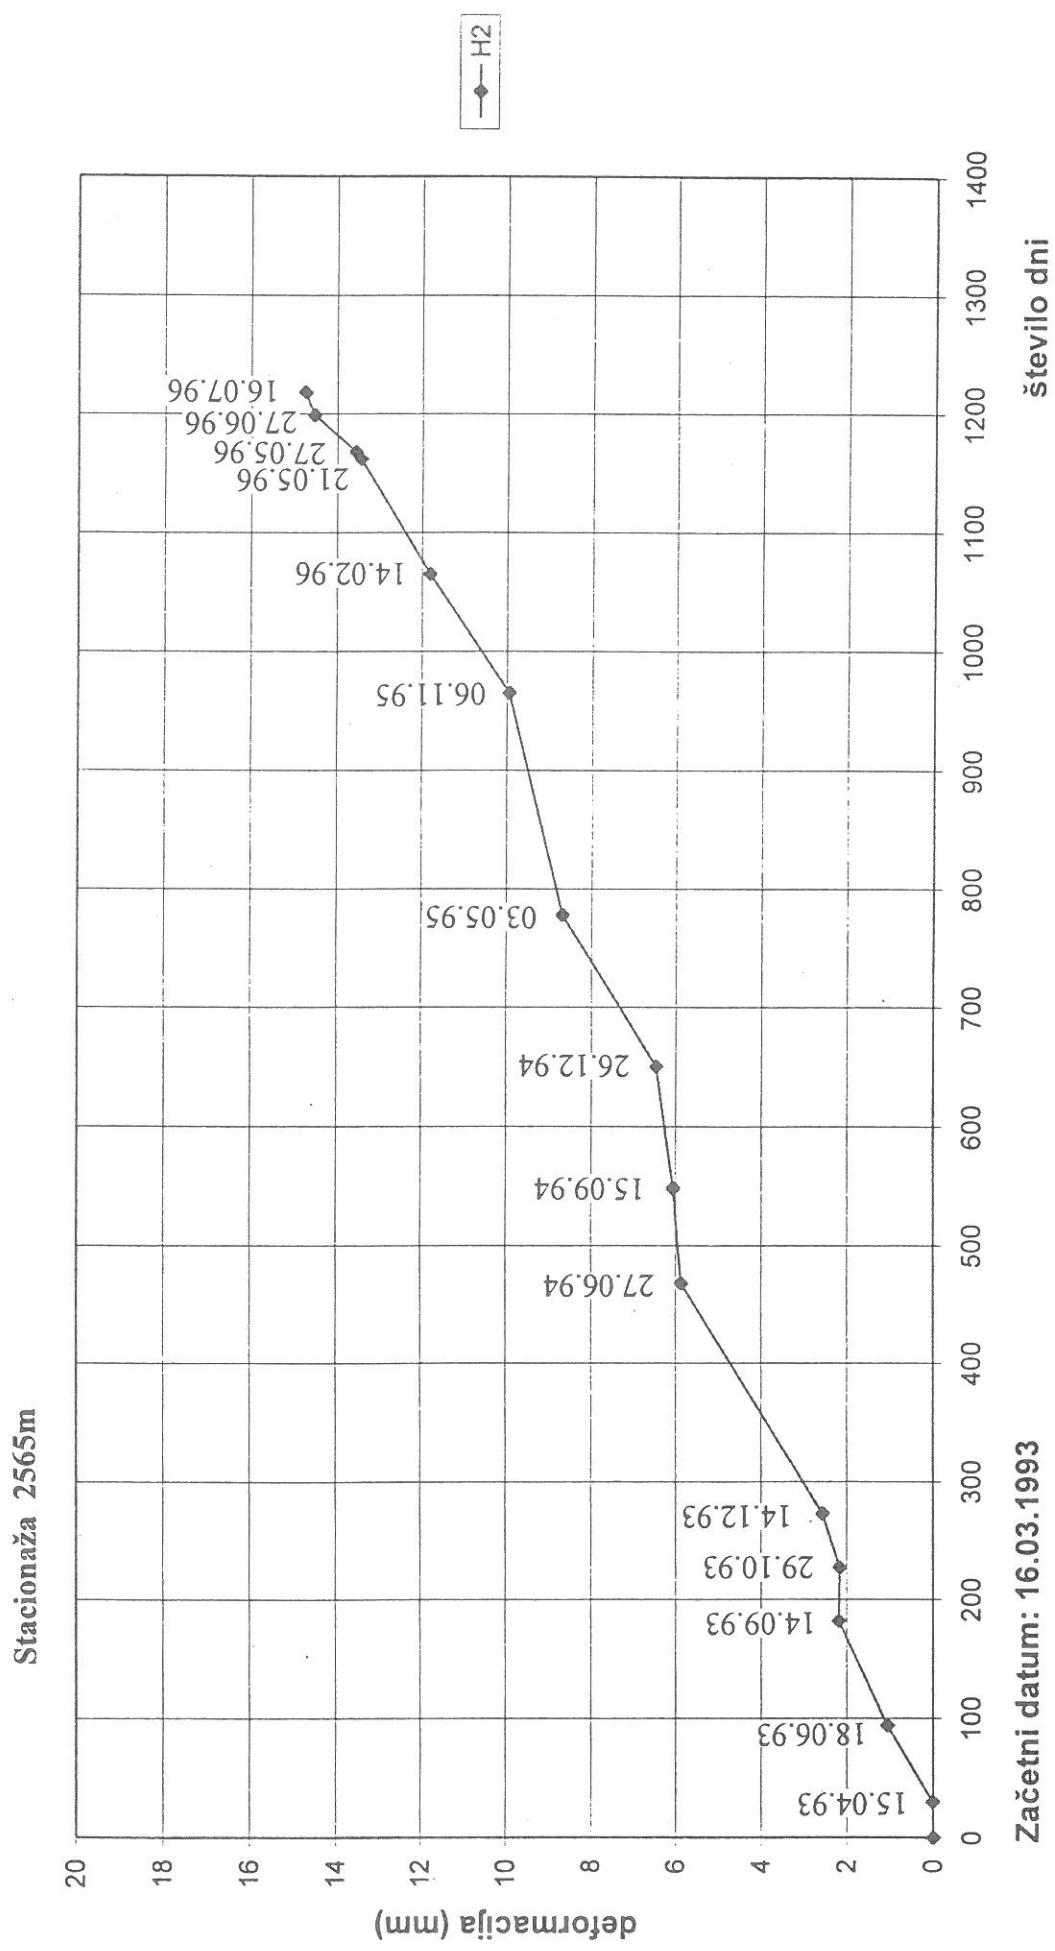
Slika 2: Predor Karavanke - Profil 12A

Leta 1993, to je po treh letih njegovega obratovanja, je ekipa vzdrževalcev v predoru začela zapažati prve znake povečanega hribinskega pritiska na cestišču in prve znake deformacije predorske oblage. Te so bile največje na stacionaži 2565 m, zato je bil tamkaj vzpostavljen dodatni merilni profil P - 12 A, v katerem smo od septembra 1993 dalje spremljali razvoj konvergence.

Meritve konvergenco in dviganja cestišča so podane v časovnem diagramu na slikah 2 in 3. Iz njih vidimo, da je deformacija v predoru naraščala s konstantno hitrostjo vse do konca leta 1995, nato pa se je začela njena hitrost povečevati.

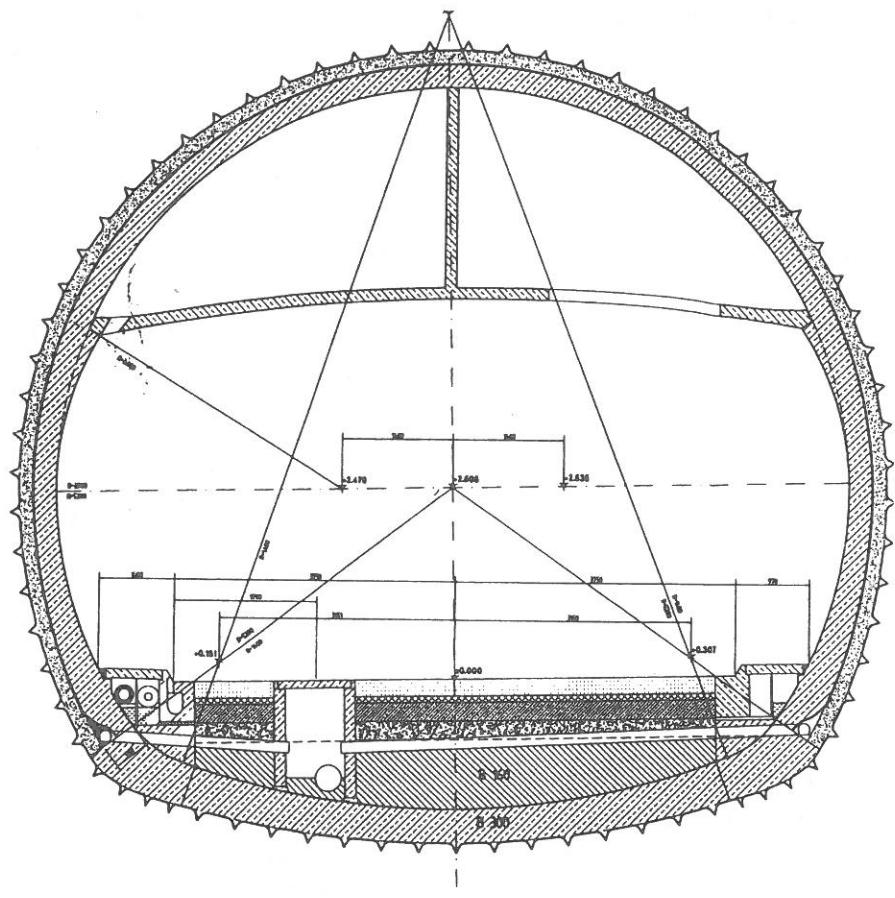
Slika 3: Prečni profil predora Karavanke pred sanacijo

Raziskave so nadalje pokazale, da v kritičnem odseku talni obok, vsaj v zahodni polovici predora ni bil zgrajen. Na ta način konstrukcija predorske lupine ni bila zaprta, kar je v težkih geotehničnih pogojih nujna zahteva za stabilnost objekta.

Vzrok za nastanek deformacij je v izredno slabi hribini in pa v dotokih vode vanjo iz bližnjega vodonosnika. To, da talni obok v neposredni bližini tektonskega kontakta dveh geološko različnih hribin ni bil izdelan v celotni dolžini, je imelo za posledico dvigovanje tal v predoru, ki je največje prav na sredini predora. Povečano hitrost razvoja deformacij v zadnjem času pripisujemo po eni strani oslabljeni betonski konstrukciji, po drugi pa tudi povečanemu namakanju hribine, ki zateka iz poškodovanega drenažnega sistema.
