## **GEOTEHNIČKI PROBLEMI OBNOVE STAROG MOSTA U MOSTARU**

**SAŽETAK:** Istraživanja izvedena u području Starog mosta u Mostaru omogućila su određivanje prostornog položaja pojedinih litoloških jedinica, definiranje geomehaničkih svojstava stijene i ocjenu uspješnosti sanacijskih radova izvedenih 1956. godine.

## **GEOTECHNICAL PROBLEMS RECONSTRUCTION OF THE OLD BRIDGE IN MOSTAR**

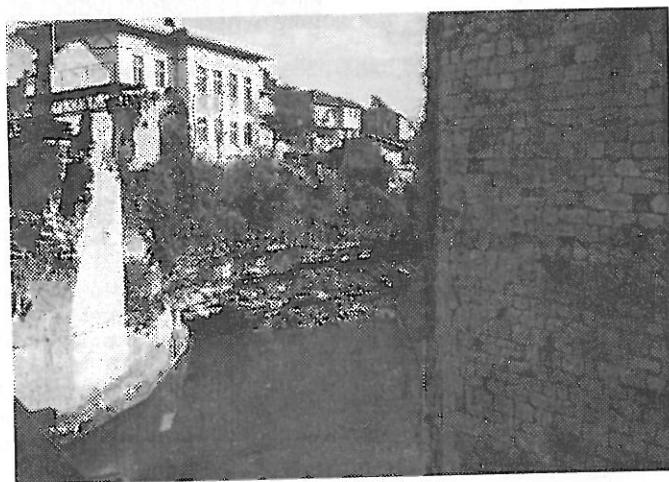
U drugoj fazi je izvedeno probno sanacijsko polje i kontrolna ispitivanja. Posljednji rat na ovim prostorima donio je brojna razaranja pa je pogotcima granata 1993. godine srušen i Stari most. Srušen je cijeli lučni dio mosta (slika 1 i slika 2) dok su relativno neoštećeni ostali bočni dijelovi, odnosno zidani oslonci i kule koji čine jednu cjelinu i u statičkom smislu.

Slika 1. Ostaci Starog mosta, lijeva obala

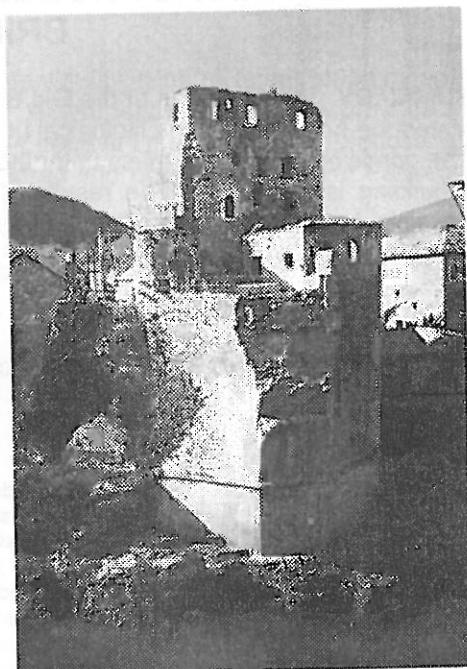
Slika 2. Ostaci Starog mosta, desna obala

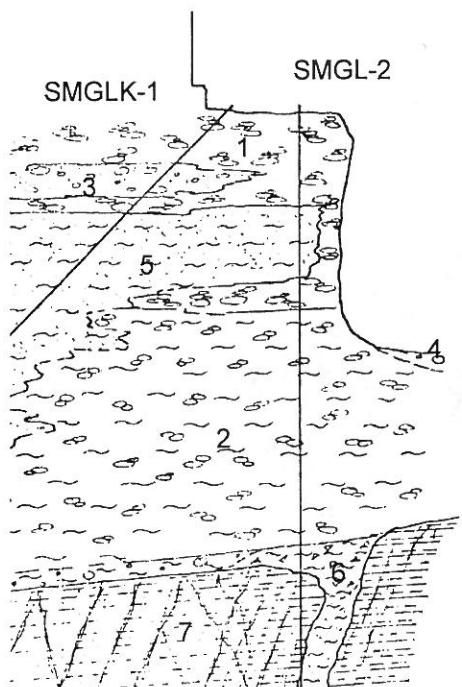
Slika 3. Inž. geološki profil lijeve obale

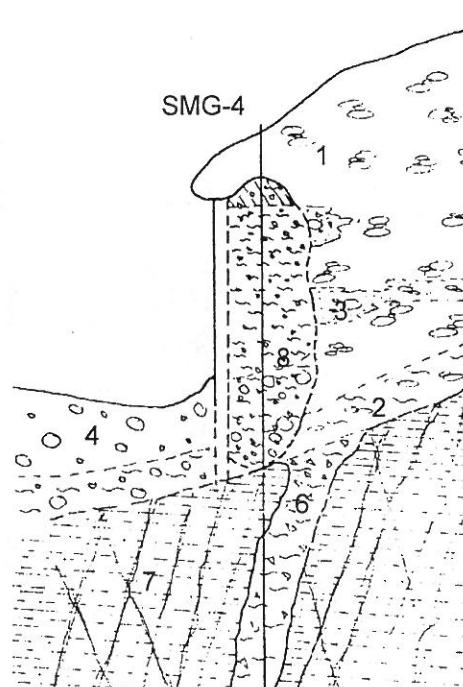
Slika 4. Inž. geološki profil desne obale

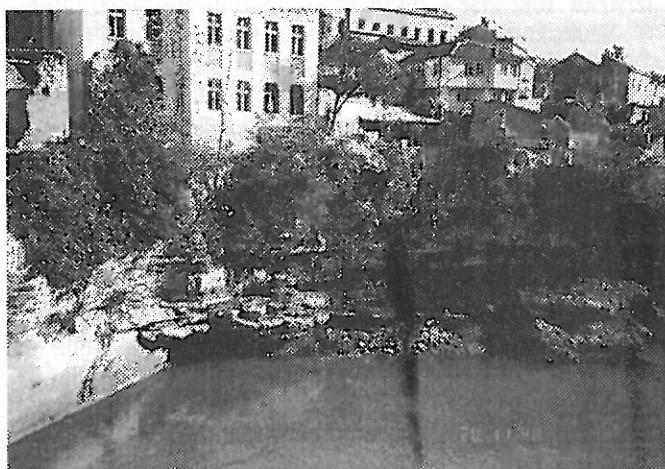
Osnovna značajka cijelog paketa nabrojanih litoloških članova je velika heterogenost. Slika litološkog sastava se mijenja na malim razmacima zbog čega i inženjersko geološke profile na slici 3 i slici 4 treba smatrati mjerodavnim samo u prikazanom profilu. Tako i dubina do neogenskih lopora varira od profila do profila u rasponu 6,0 m do 18,0 m. Rijeka Neretva je erodirala nevezane i slabo vezane sedimente na svojim obalama, te se čvrsti konglomerati pojavljuju u obliku konzolnih ploča (slika 5).

**Slika 5.** Oblici čvrstog konglomerata nakon procesa erozije

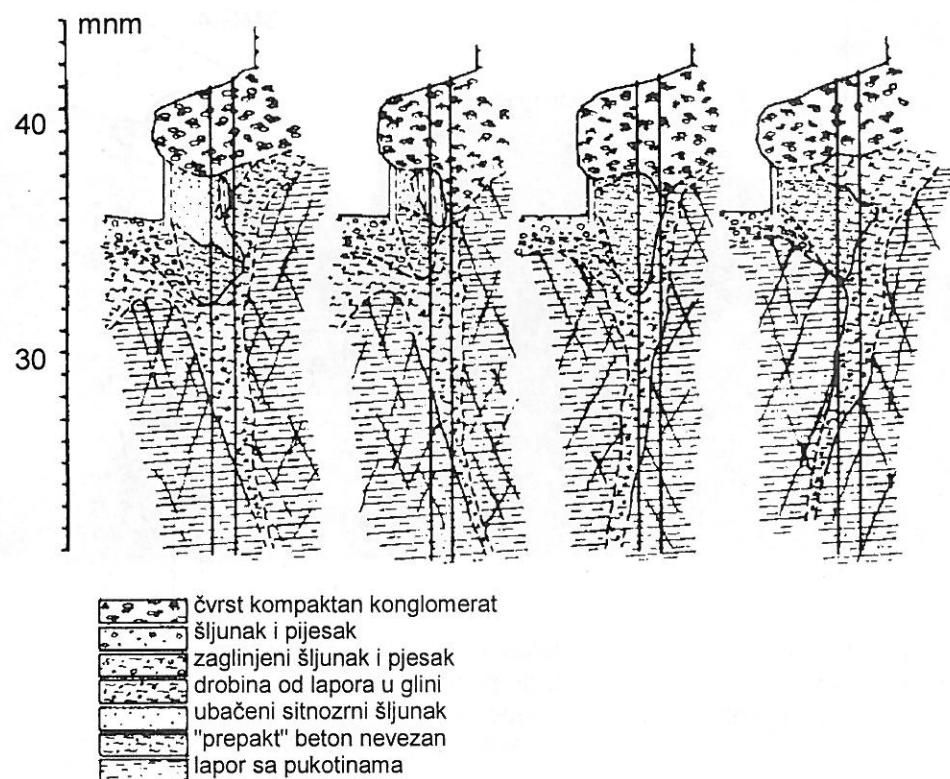
Jednaka situacija je i u dijelu kompleksa temeljne stijene, osobito na uzvodnom dijelu desne obale gdje je locirano probno sanacijsko polje. Inženjersko geološki profili ove stijenske sredine prikazani su na slici 6.

**Slika 6.** Inženjersko geološki profili uzvodnog dijela desne obale

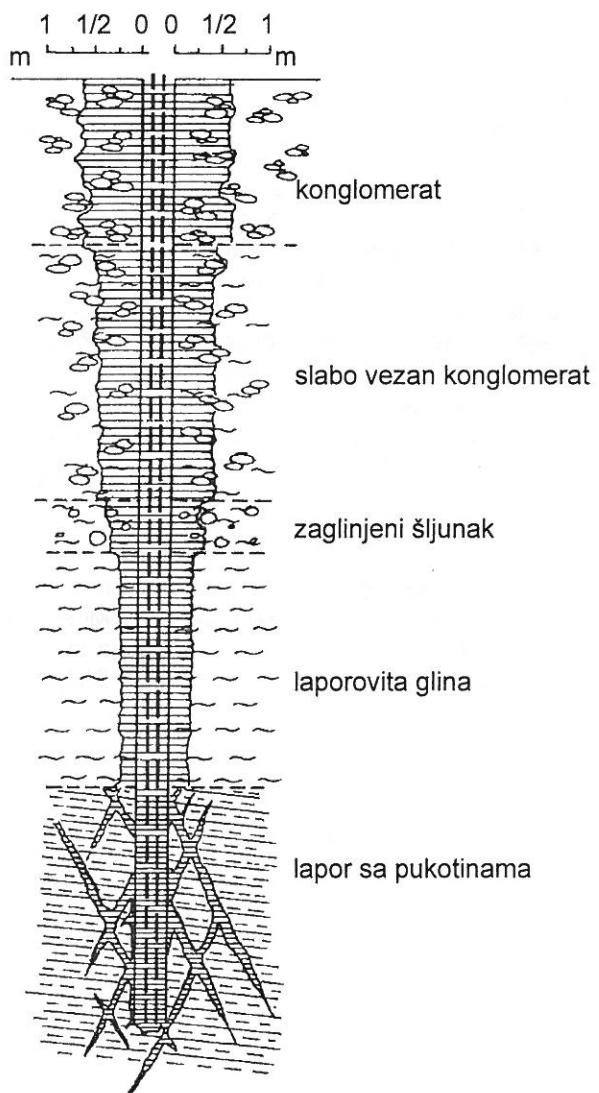
**Slika 7.** Približna penetrabilnost injekcijske smjese

Značajniji prodori injekcijske smjese javljaju se na kontaktu konglomerata i glina gdje su uvjeti filtriranja vode bili povoljni pa je i injekcijska smjesa u potpunosti očvrsla. Najveći utrošci injekcijske smjese (preko 1000 kg suhe tvari na 1,0 m bušotine) konstatirani su u laporima, što je posljedica njenog prodora kroz otvorene pukotine na veće udaljenosti. Vodopropusnost stijene u kontrolnim bušotinama bila je izrazito mala. Prema tome, probno sanacijsko polje u području temelja Starog mosta potvrdilo je prihvatljivost zamišljenog tehničkog rješenja sanacije temelja. Efekti ovog rješenja bili bi bolji uz primjenu mikrocementa odgovarajuće krupnoće mliva jer bi se postigla veća penetrabilnost injekcijske smjese u šljunku i pijesku. Kao jedno od mogućih tehničkih rješenja sanacije temeljnog tla mogla bi se primjeniti i metoda mlaznog injektiranja čime bi se rješio problem injektibilnosti u glinama i jako zaglinjenim šljuncima.
