IZBOLJŠAVA TEMELJNIH TAL POD VODNJAKI SREDNJE PODPORE MOSTA 5-1 NA VZHODNI AVTOCESTI V LJUBLJANI

GROUND IMPROVEMENT BENEATH THE CAISONS OF THE CENTRAL PIER OF BRIDGE 5-1 ON THE EASTERN LEG OF LJUBLJANA'S RING MOTORWAY

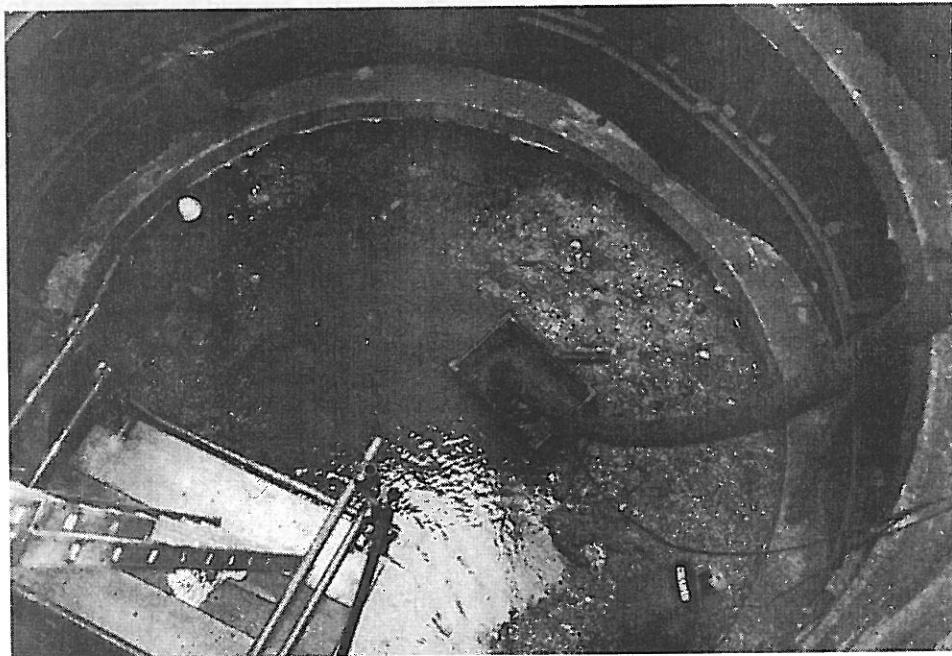
fotografija 1

Izvajalec del je na mestih vodnjakov v tla zabil jeklene zagatnice in izkop izvajal v suhem z uporabo zmogljivih črpalk. Zagatnice so zabili 1,50 do 2,50 m pod bodoče dno vodnjakov. Med izvajanjem izkopa so se že pojavile prve težave. Pritisik vode v dnu vodnjaka je bil tako močan, da je v izkopu za srednji opornik prišlo do izrivanja gramoznega materiala – verjetno je prišlo do delnega hidravličnega loma prodnatih tal. Razmere ob izkopu so vidne iz fotografije 1.

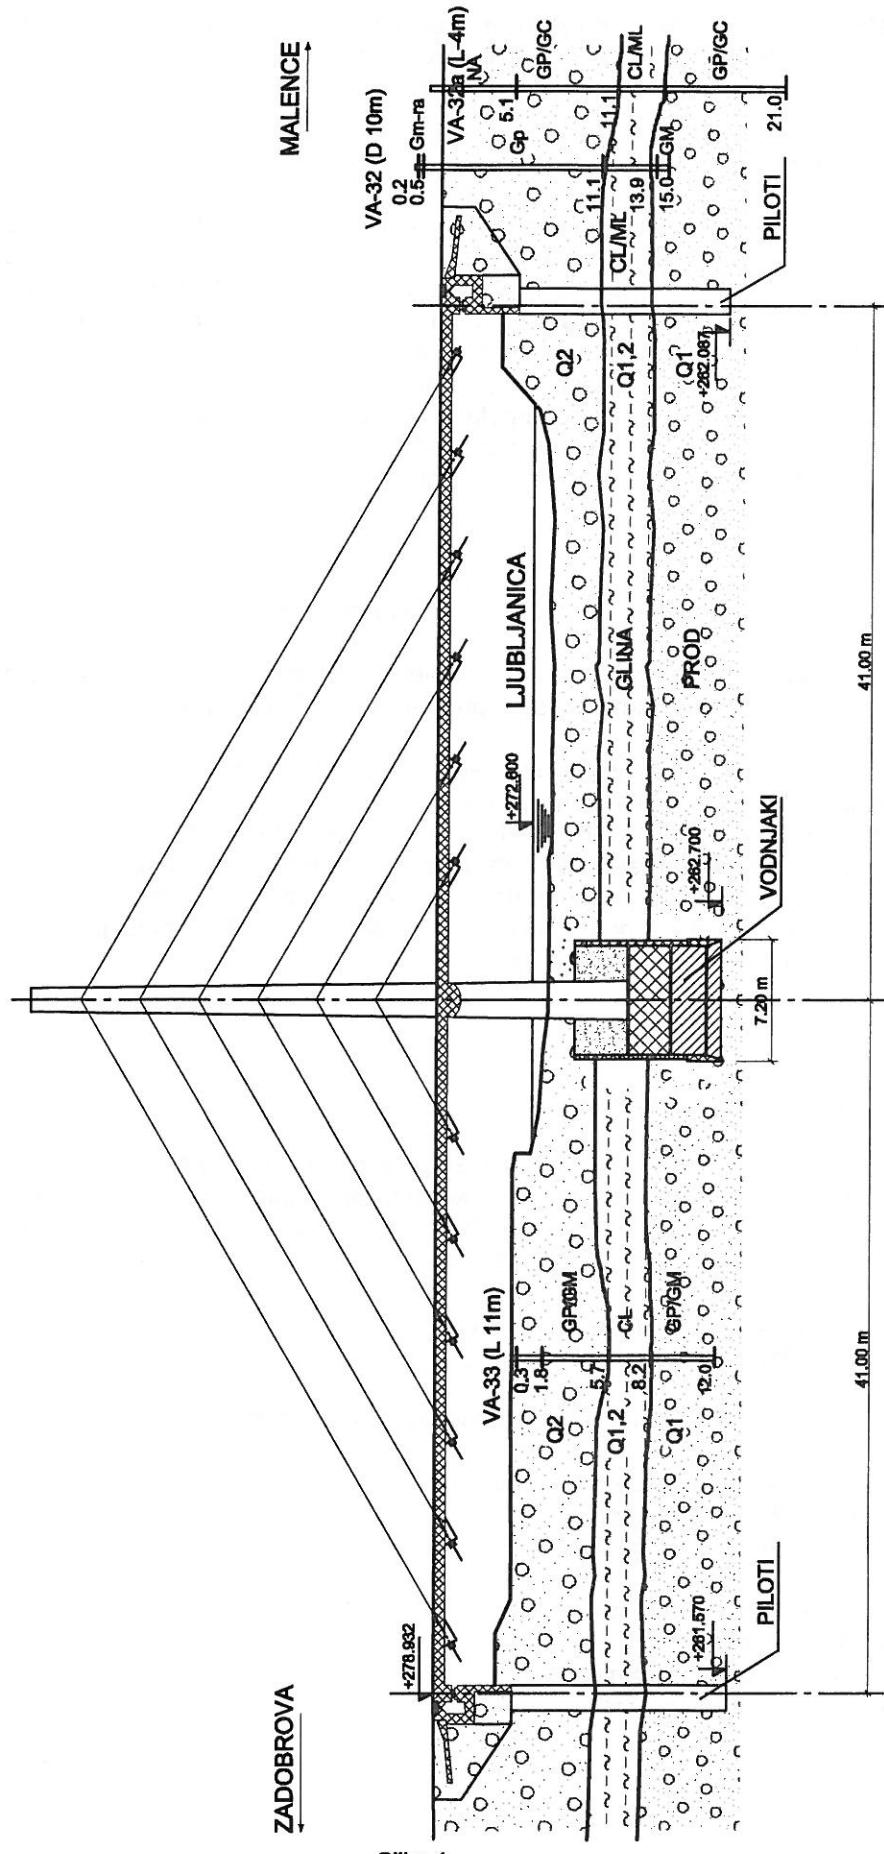
VZDOLŽNI PREREZ

Na osnovi takih sondažnih podatkov je bil izdelan vzdolžni profil in izdelana prognoza, da bo možno srednjo podporo mostu temeljiti na treh vodnjakih premera 5,20 m, 7,00 m in 5,20 m na koti 262,00 m v plasti srednje gostega proda. Predviden je bil izkop vodnjakov v vodi. Poleg tega je bilo predvideno, da se gostoto proda po izkopu vodnjakov preveri še s s preizkusi standardne dimanične penetracije. Sestava tal s temelji je vidna na sliki 1.

Po zabetonirjanju vseh treh vodnjakov in spodnjih delov pilonov je prišlo ob izvlačenju zagatnic do poselanja vodnjakov in tudi do zasukanja srednjega pilona. Vzrok za te pojave je iskati v zapolnjenju praznine v produ, ki je nastala ob izvleku zagatnic.

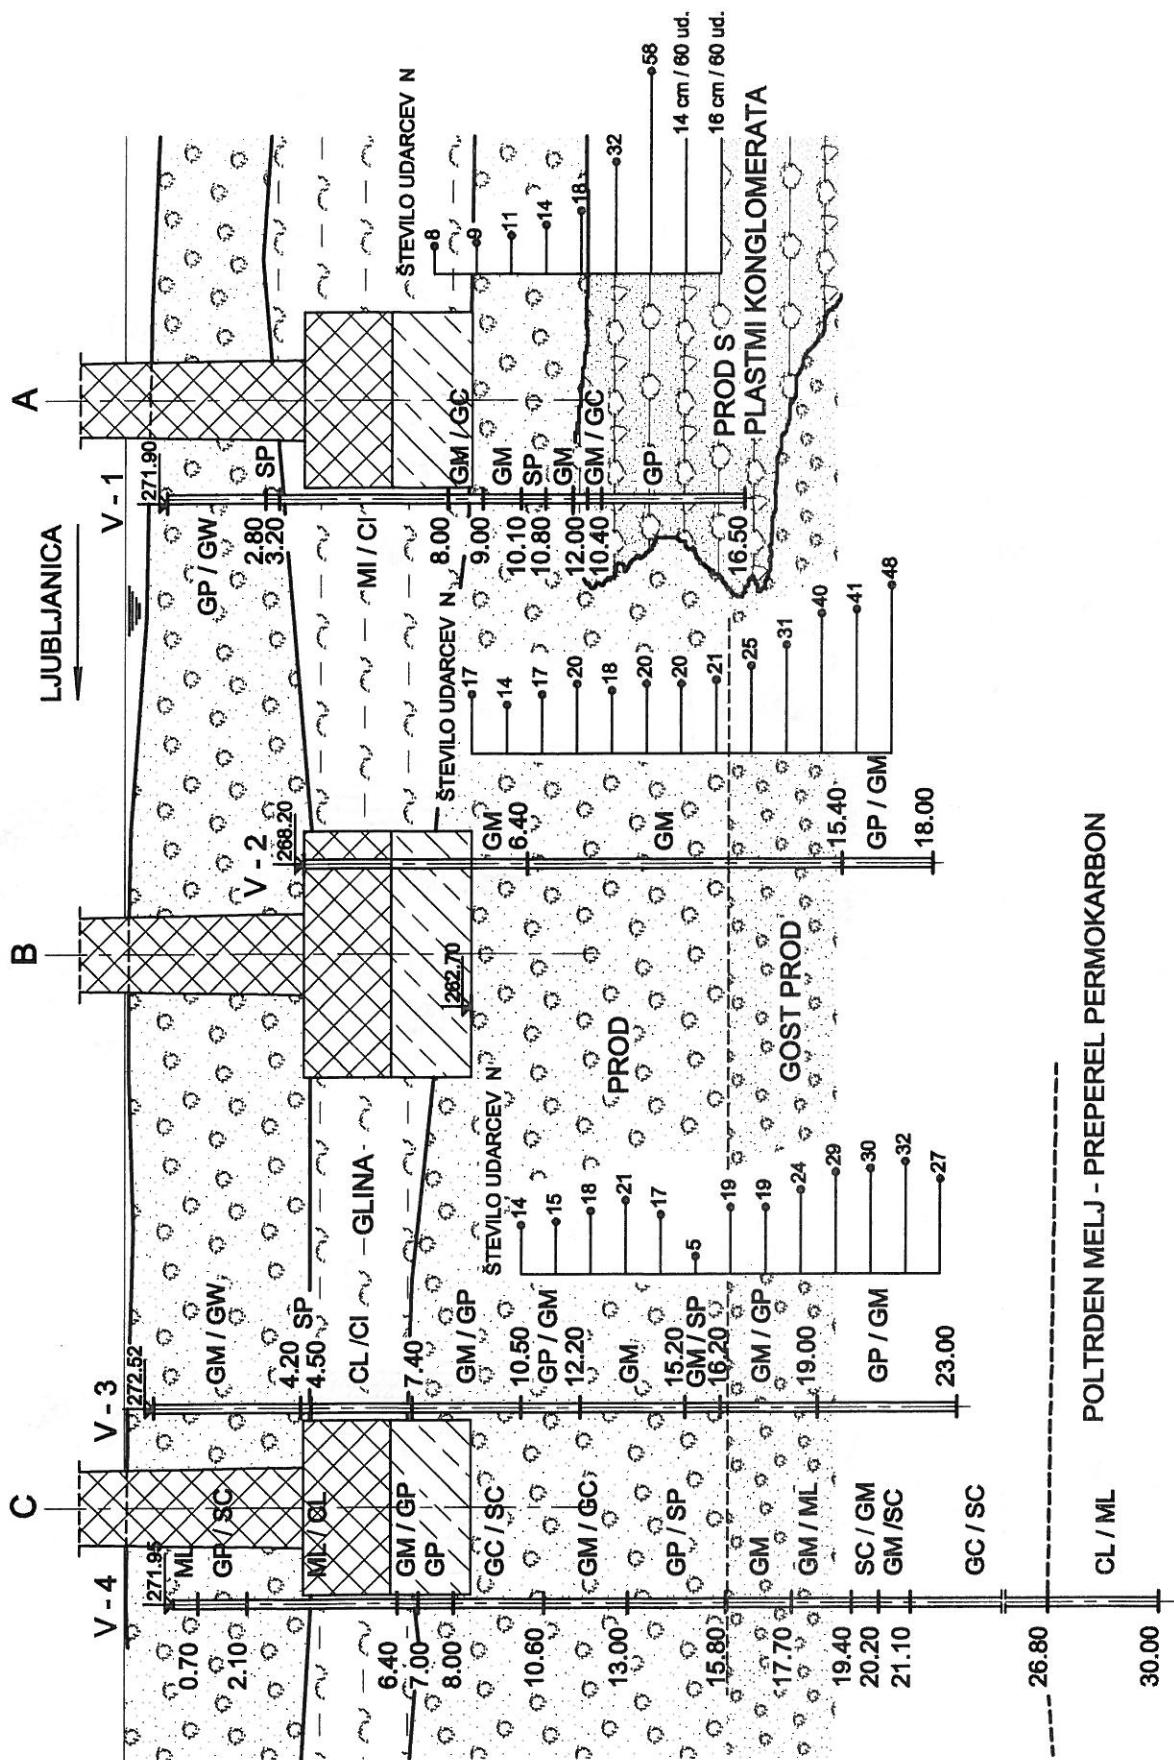
Slika 2.

Zaradi tega dogodka in pa zaradi dejstva, da ni bilo na mestih vodnjakov izvršenih predhodnih raziskav niti ni bila ob izkopu preverjena zbitost proda pod vodnjaki s standardnimi dinamičnimi pentracijami, so bile na mestih vodnjakov izvršene dodatne sondažne vrtine. Gostoto proda pod vodnjaki smo ugotovili s preiskavami SPT na vsak m globine. Te preiskave so pokazale, da je pod vodnjaki sprva rahel do srednje gost prod, ki z globino preide v gost prod. Na mestu vodnjaka A pa smo že 3,50 m pod dnem vodnjaka ugotovili gost prod s plastmi konglomerata. Na podlagi rezultatov teh preiskav je bilo ocenjeno, da bo tu potrebno tla dodatno ojačati. V nasprotnem primeru bi se lahko razvili posedki, ki bi bili velikostnega reda več kot 3 cm, kar je za gornjo konstrukcijo nedopustno. Sestava tal je na mestih vodnjakov vidna na sliki 2.

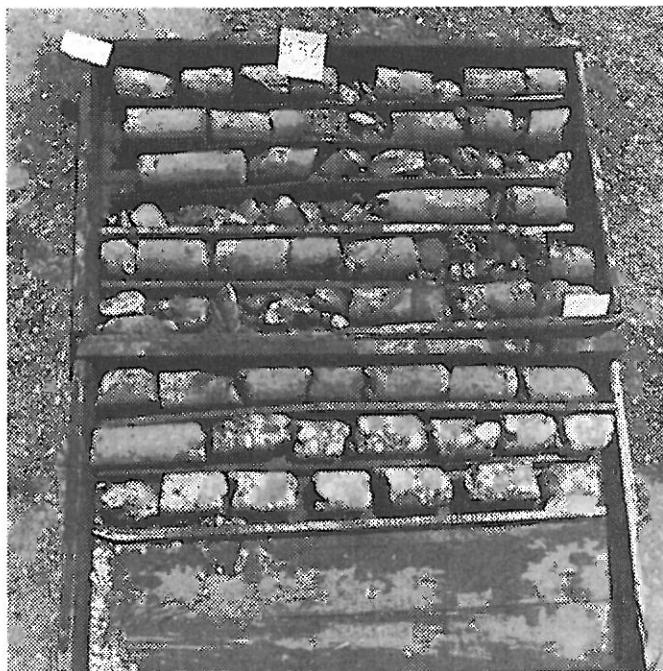
fotografija 2

Po 10 dneh se je odvzelo z diamantno krono tudi jedro jet grouting slopov ca 2,00 m pod dno posameznega pilona. Pri vsakem pilonu je bil določen en slop za odvzem jedra. Na odvzetih vzorcih so bile izvršene preiskave tlačne trdnosti. Izgled odvzetega jedra je viden na fotografiji 2.
