Neven KRALJ
dipl.ing.rud., Geotehnički studio, d.o.o., Zagreb, Hrvatska

Danijela GOLUŽA
dipl.ing.građ., Geotehnički studio, d.o.o., Zagreb, Hrvatska

GEOTEHNIČKI ISTRAŽNI RADOVI ZA POTREBE SANACIJE UZLETNO SLETNE STAZE ZRAČNE LUKE DUBROVNIK

GEOTECHNICAL INVESTIGATION WORKS FOR THE RECONSTRUCTION OF DUBROVNIK AIRPORT RUNWAY

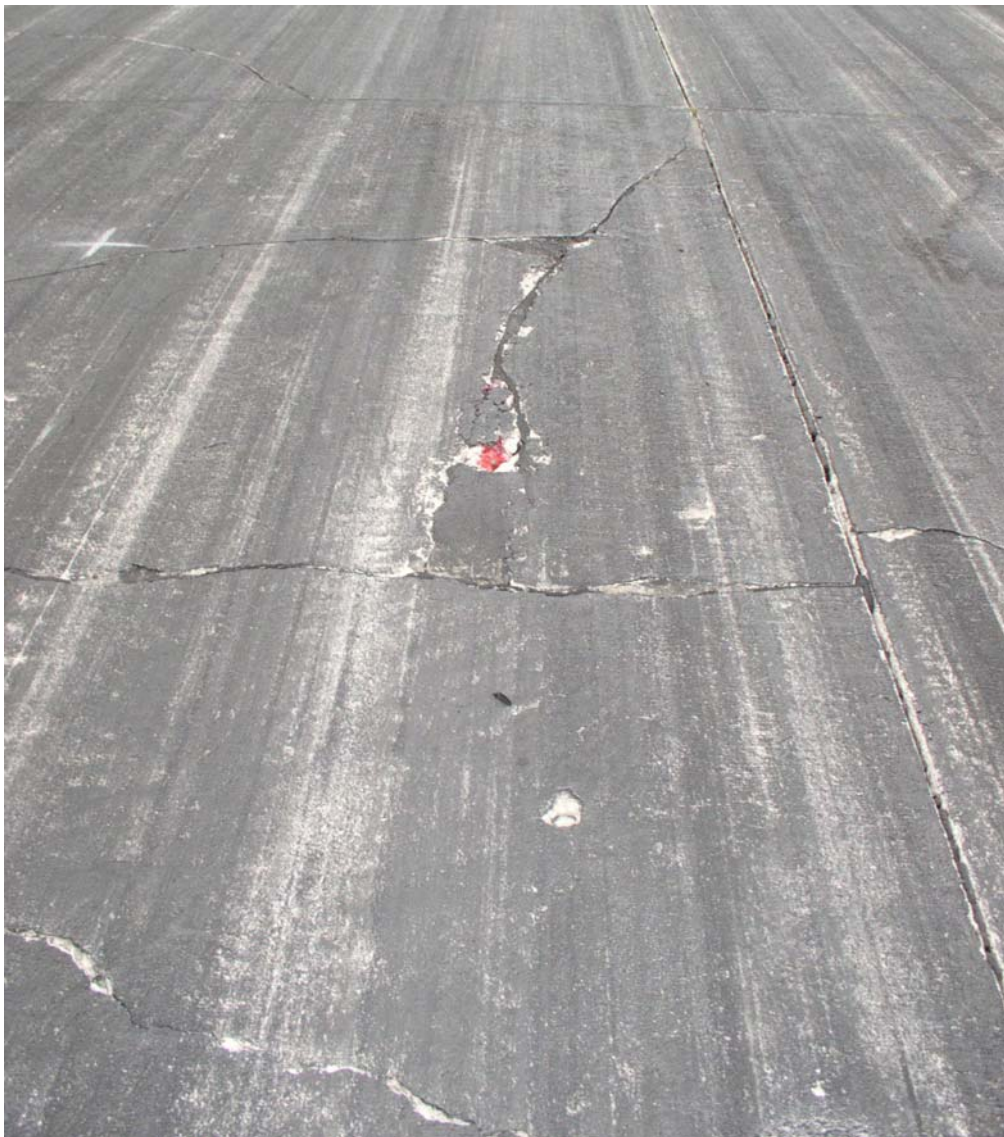
Obzirom na opće stanje betonskih ploča uzletno-sletne staze Zračne luke Dubrovnik (sl.1) i plana povećanja ukupnog zračnog prometa pojavila se potreba za poboljšanjem stanja piste te iznalaženjem najoptimalnije metode sanacije uz što kraće vrijeme zatvaranja Zračne luke. Stoga su provedeni istražni radovi kojima se trebala odrediti uslojenost temeljnog tla, njegove opće i fizičkomehaničke karakteristike, kao i njegova vodopropusnost. Također je trebalo odrediti postojanje tamponskog sloja, njegovu debljinu, granulometrijski sastav i vodopropusnost, kao i sastav i stanje kolničke konstrukcije. Ovaj fond podataka dao je osnovu za određivanje uzroka nastalih oštećenja i definiranja prijedloga sanacije.

Slika 1: Raspucale ploče u Zračnoj luci Dubrovnik

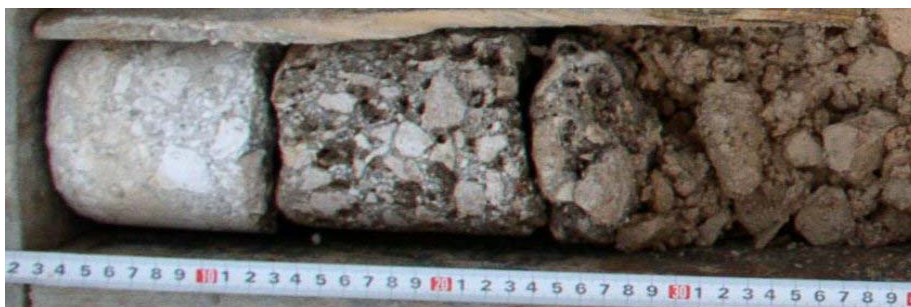
Provedenim istražnim bušenjem utvrđeno je da prag 12 izgrađuje kruta kolnička konstrukcija, koja se sastoji od betonske nearmirane ploče debljine 26 cm, odnosno mjestimično 20 cm. Nejednolika debljina betonske ploče utvrđena je i georadarskim snimanjem uzletno sletne staze. Naknadnim ispitivanjem betonskih uzoraka uzetih s uzletno-sletne staze ustanovljeno je da tlačna čvrstoća betona varira od 51,8 do 59,8 MPa. Srednja vrijednost tlačne čvrstoće iznosi 57 MPa. Obujamska masa iznosi $24,5 \text{ kN/m}^3$ do $24,9 \text{ kN/m}^3$, s iznimkom uzoraka betona iz polja 10-G gdje obujamska masa iznosi $22,4 \text{ kN/m}^3$ do $23,3 \text{ kN/m}^3$, a vizuelnim pregledom je ustanovljena poroznost i segregacija betona u donjoj zoni betonske ploče. Ovakva oštećenja u betonskoj ploči registrirana su i georadarskim snimanjem uzletno sletne staze.

Slika 4: Prikaz betonske ploče izvedene dvoslojno od betona različite kvalitete (polje 10-G)

- Betonske ploče građene su dvoslojno. U donjoj zoni marka betona iznosi MB 20 sa tlačnom čvrstoćom od 16,9 MPa. U gornjoj zoni marka betona varira od MB 35 do MB 55 sa tlačnom čvrstoćom betona od 35 MPa do 57 MPa. Debljina betonske ploče nije jednolika, već varira od 20 cm do 27 cm. Dakle jedan od uzroka nastalih oštećenja je i heterogenost u debljini, sastavu i čvrstoći betonskih ploča.
