## **PRIMJENA MLAZNOG INJEKTIRANJA KOD SANACIJE KLIZIŠTA**

**SAŽETAK:** U radu je prikazana primjena mlaznog injektiranja kod sanacije klizišta koje se pojavilo nakon što su započeti radovi iskopa zasjeka za potrebe formiranja platoa hale tvornice prirodne vode u Apatovcu kraj Križevaca. Pokrenuta je masa tla u količini od cca 100 000 m<sup>3</sup>. Podaci o geotehničkim karakteristikama tla (kako onih prethodnih istraživanja, tako i onih naknadno provedenih) nisu ukazivali na stvaran uzrok nastanka klizišta. Klizna ploha dosta detaljno je snimljena bušotinama s ugrađenim inklinometrima. Ukupan horizontalni pomak kliznog tijela u nekoliko tjedana iznosio je preko 4,0 m, a vertikalni pomak u glavi klizišta je bio preko 2,0 m. Kako se nije moglo postići ni privremeno umirenje klizišta, nije se moglo pristupiti ni izvedbi bilo kakove konstrukcije za stabilizaciju klizišta niti nastaviti s građenjem hale.

## **APPLICATION OF JET GROUTING IN SLIDE REMEDIATION**

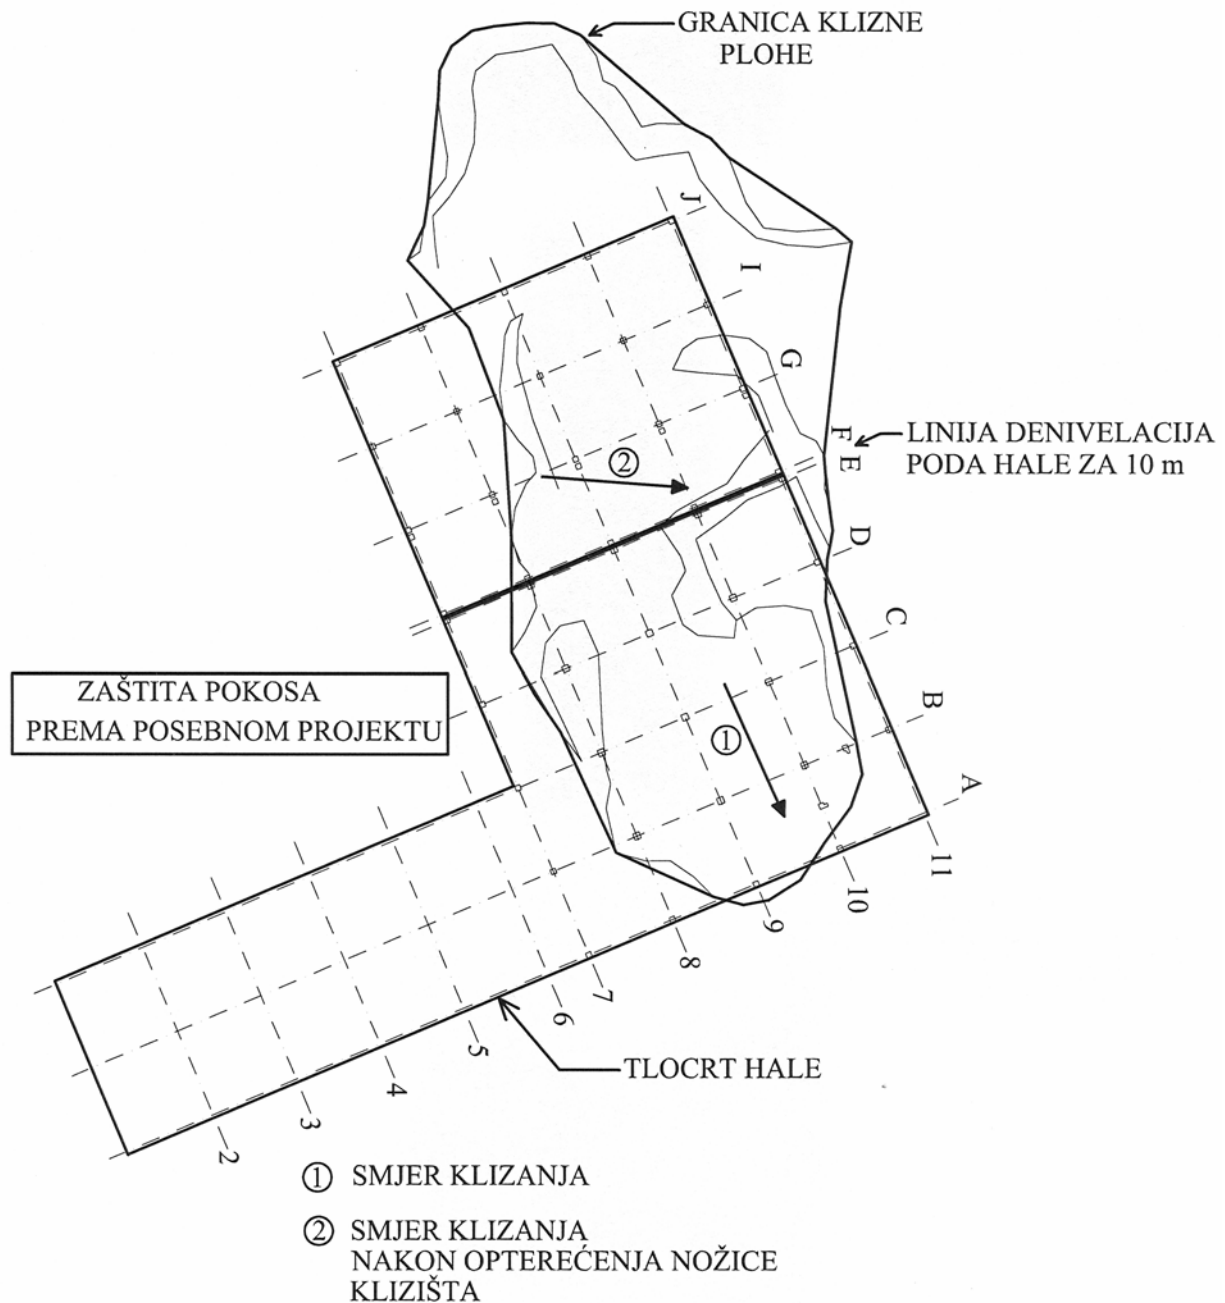
Na Slici 1. prikazan je tlocrt hale s ucrtanim klizištem, dok je na Slici 2. ucrtan presjek terena u vrijeme pojave klizanja s ucrtanom kliznom plohom. Geometrija klizišta (kao i pomaci) je bila geodetski snimana redovito svakog dana, tako da se točno moglo pratiti što se događa. Položaj klizne plohe detaljno je utvrđen inklinometarskim bušotinama. Ovo su bili dragocjeni podaci za konačno rješenje problema.

Površina klizišta iznosila je cca. 3500 m<sup>2</sup>, jajastog oblika, a na najdubljem dijelu klizna ploha je bila 10 m ispod nivoa terena. Pokazalo se da je klizište oblika jajeta bilo s bokova omeđeno čvršćim slojevima tla (stijena i tufični slojevi), a na dijelu gdje se masa izdizala od okolnog terena moglo se zaključiti da se klizanje javlja po jednom vrlo tankom glinovitom sloju dosta vlažnom koji se tako tanak istražnim bušenjem nije mogao utvrditi. Zapravo je taj sloj konstatiran samo djelomice tako da se samo naslućuje da je on uzrok klizanja.

**Slika 1.** Tlocrt hale s označenim klizištem

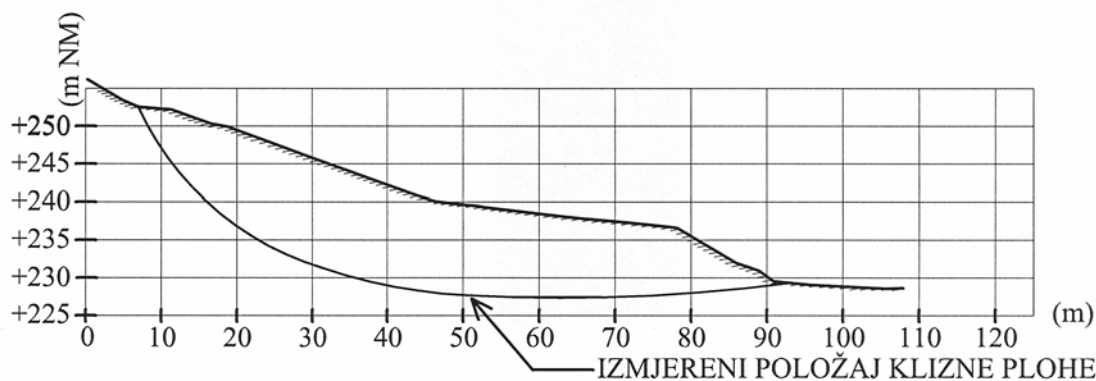
Slika 2. Presjek kroz klizište.

Obzirom na poznatu kliznu plohu bilo je moguće tzv. povratnom analizom utvrditi parametre otpora smicanja tla kod kojih je uopće i moguća pojava klizanja (barem u smislu računskih analiza). Obzirom da se radilo o koherentnom tlu nije se račun mogao napraviti jednoznačno. Varirale su se vrijednosti kuta unutarnjeg trenja i kohezije dok se nisu dobili faktori sigurnosti veličine cca 1,0. Pokazalo se da su tako određeni računski parametri smicanja daleko manji od onih određenih prethodnim geomehaničkom istražnim radovima, i to znatno manji. U Tablici 1. dan je prikaz variranja parametara otpora smicanja tla, te vezano za to i faktor sigurnosti klizne plohe.

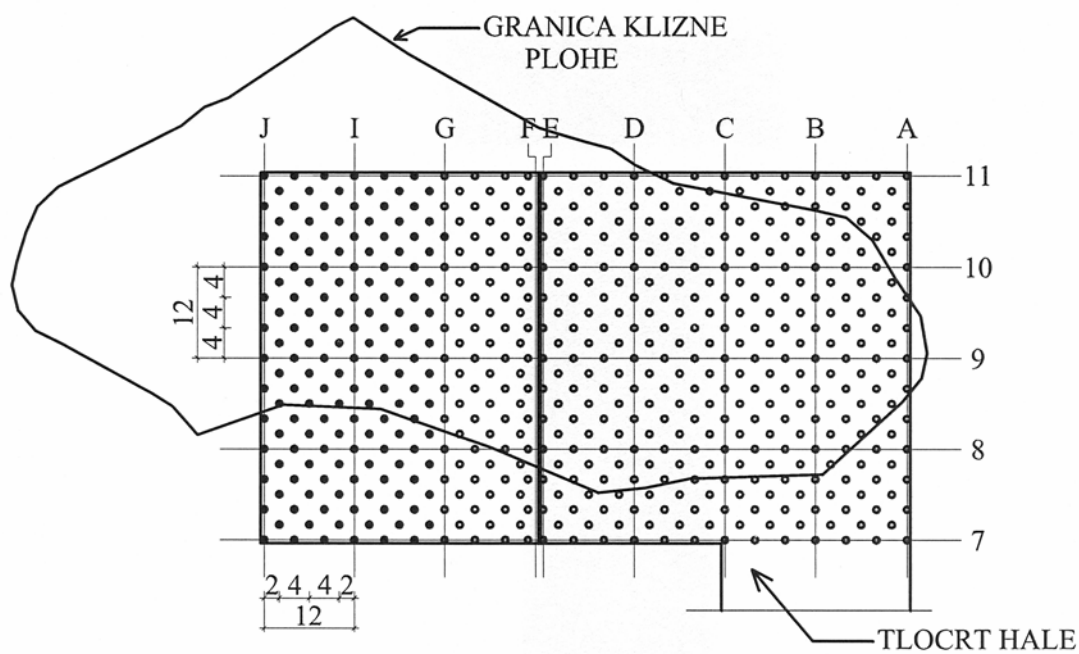
**Slika 3.** Tlocrtna dispozicija mlazno injektiranih stupova tla

Nakon neuspjelog smirivanja (pa i privremenog) klizanja tla nekim od uobičajenijih načina, investitor je prihvatio rješenje sa primjenom mlaznog injektiranja. Zamisao je bila da se izvede niz mlaznoinjektiranih stupova tla koji bi presijecali kliznu plohu. Povećana čvrstoća tla na mjestima tih stupnjaka podigla bi faktor stabilnosti na zadovoljavajući nivo. Mlaznoinjektirani stupovi tla su tlocrtno pozicionirani u određenom šahovskom rasporedu.

Naravno i tu je postojao problem izvedbe mlaznog injektiranja dok je masa tla u pokretu. Rješenje je bilo da se stupovi izvode u tlocrtnim kampadama u smislu da se s izvedbom kretalo od relativno stabilnih dijelova klizišta (bočnih dijelova) ka nestabilnijim. Radovi su se paralelno odvijali u zoni nožice klizišta i u njegovoj središnjem dijelu. Tlo u tom središnjem dijelu klizišta je konačno trebao biti podignuto za 10,0 m - predviđena denivelacija poda prizemlja hale, ali zbog rasterećenja klizišta (ranije spomenutog pokušaja umirenja) bilo je privremeno otkopano i pokos gornje plohe terena bio je ublažen.

Na Slici 3. prikazan je tlocrt mlazno injektiranih stupova, a na Slici 4. karakterističan presjek.

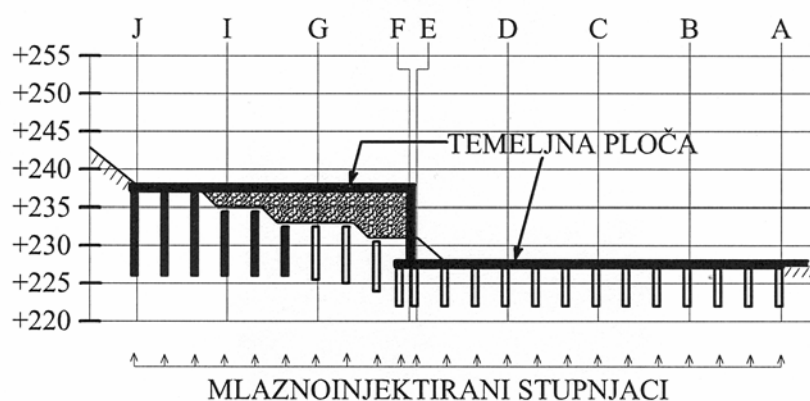
**Slika 4.** Karakteristični presjek kroz sanirano klizište ujedno ojačano za potrebe temeljenja.

Ukupno je bio izveden 551 mlazno injektirani stup. U zoni dijela hale s podignutim nivoom poda bilo je zamišljeno da se prvo izvede donji dio stupova - dio koji će stabilizirao pokos, a da se nakon nasipanja tog dijela (na predviđenu kotu) izvede i nastavak mlaznih stupova kako bi se osiguralo odgovarajuće uvjete za temeljenje. Obzirom na veliku količinu (metražu) mlaznih stupova i u tom dijelu, investitor se tijekom izvedbe odlučio da ovaj naknadni nasip izvede od dobro zbijenog šljunkovitog materijala te tako uštedi određena sredstva.
