Angela LONČAR VLAIĆ  
mr.sc., dipl.ing.građ., Geotehnički studio d.o.o., Zagreb

## **SANACIJA NESTABILNIH LOKALITETA NA PODRUČJU GRADA ZAGREBA**

## **REMEDIAL WORKS FOR UNSTABLE LOCATIONS IN ZAGREB AREA**

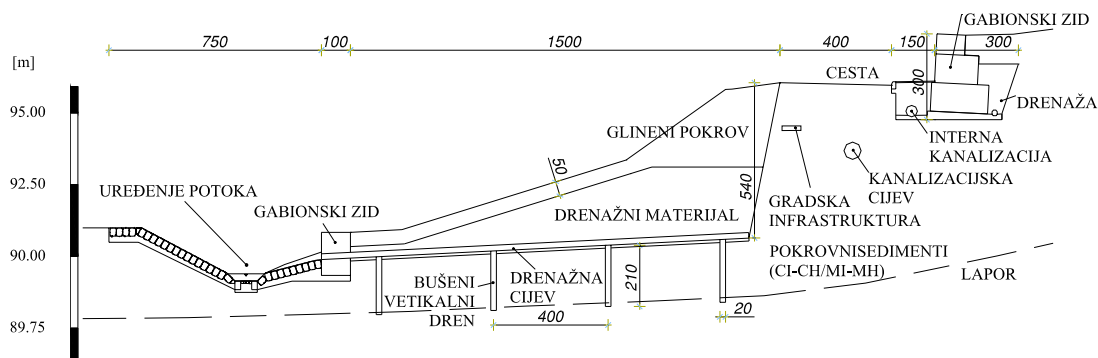
Slika 4. Karakteristični presjek s tehničkim mjerama sanacije klizišta Prekrvršje

Prvi nepovoljan utjecaj je djelovanje procjedne vode. Padina je u dijelu iznad ulice obradiva, odnosno koristi se kao poljoprivredno zemljište. Na tome dijelu nema uređenih kanala za odvodnju oborinske vode, a sama obradiva zemlja traži navodnjavanje što za posljedicu ima ulazak vode u tlo. Zbog toga je omogućena jača infiltracija oborinskih voda u podzemlje. Voda se gravitaciono procjeđuje u dubinu do praktički nepropusne laporovite podloge, a nakon toga struji po laporu niz padinu. Osim vode koja se u tlo infiltrira s poljoprivrednog zemljišta, u tlu se nalazi i kroz njega se procjeđuje voda s viših dijelova padine. Sva voda dotječe prema potoku i tu se sakuplja (koncentrira).

Drugi nepovoljni utjecaj je utjecaj podzemne vode koji djeluje u nožičnom dijelu kliznog tijela. Ovdje je prisutan sloj propusnog šljunka koji leži na laporu. Ovaj sloj se prihranjuje podzemnom vodom iz viših

predjela, a moguće i iz potoka. Istraživanjem je ustanovljeno da je voda u ovom sloju pod subarteškim pritiskom. Negativni utjecaj podzemne vode je onaj element destabilizacije koji dovodi padinu u stanje labilne ravnoteže u nepovoljnim hidrološkim razdobljima. Dakle, u uvjetima postojećeg rasporeda slojeva tla, njihovih mehaničkih i karakteristika vodopropusnosti, te u razdobljima nepovoljnog djelovanja strujnog tlaka vode i olakšanja nožice djelovanjem uzgona dolazi do prekoračenja posmične čvrstoće po kliznom kontaktu pokrivač-lapor. Oslabljenjem nožičnog dijela padine inicira se proces pomicanja. Tako se površina zahvaćena pomicanjem širi prema višim dijelovima padine.

Odabrano rješenje se sastoji od izvedbe gabionskog zida uz potok kojim bi se spriječilo daljnje erodiranje padine vodom potoka. Negativni utjecaj podzemne vode u nožici padine smanjio bi se izvedbom sustava kopanih i vertikalnih drenova u dijelu od gabionskog zida do ceste. Sve površinske vode koje se slijevaju cestom prihvatiti će se površinskim kanalom. Istim će se vode dovesti do uljevne građevine i propustom ispod ceste odvesti u potok. Visinska denivelacija između ceste i obradive površine iznad ceste osigurati će se izvedbom potporne konstrukcije od gabiona.

Iako se ocjenjuje da će predviđene mjere sanacije biti dovoljne da povećaju stupanj stabilnosti padine na zadovoljavajuću razinu, u okviru radova sanacije izvesti će se sustav za praćenje uspješnosti izvedenih sanacionih radova. Ukoliko rezultati praćenja ukažu na nedostatnost izvedenih radova raspolagati će se dovoljnim fondom podataka da se izvedeni sustav sanacije proširi u okviru druge etape radova. U okviru ove faze izveli bi se kopani drenovi na poljoprivrednom zemljištu iznad ceste i eventualno dodatni zahvati ukoliko bi se pokazala potreba za njima.

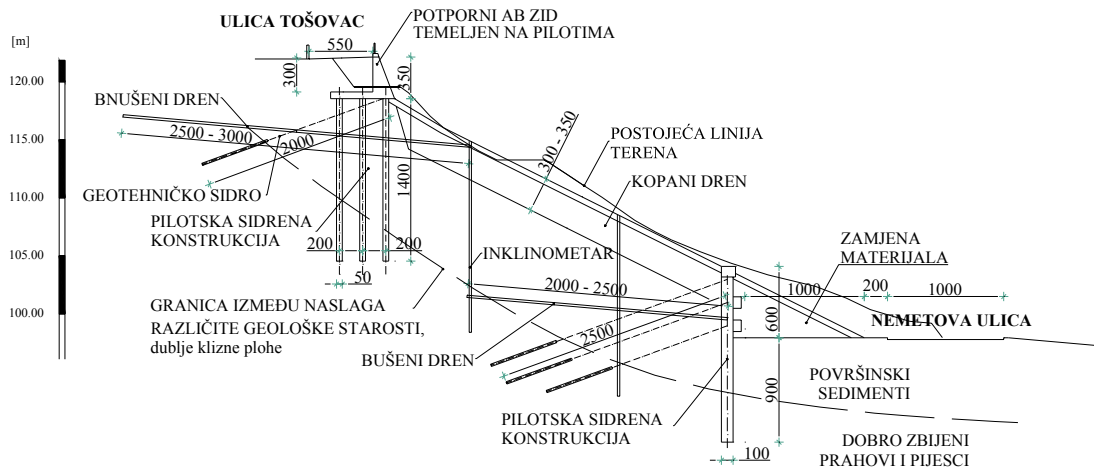
**Slika 5.** Karakteristični presjek s tehničkim mjerama sanacije klizišta Tošovac - Nemetova

Cijelo područje između produžetka ulice Tošovac i Nemetove ulice je u stanju labilne ravnoteže do dubine od 7 m. Ova nestabilnost uvjetovana je geološkom građom terena i hidrološkim uvjetima u tlu. Naime padina je u površinskom dijelu izgrađena od glinovitih i prašinstih materijala u kojem se nalaze leće propusnijih pijeskovitih i šljunkovitih materijala. U hidrološki vlažnijem dijelu godine dolazi do procijeđivanja vode s viših područja propusnijim materijalima i zasićivanjem tla vodom, odnosno povećanja pomnih pritisaka. Zbog manje propusnih materijala infiltrirana podzemna voda ne može se dovoljno brzo evakuirati iz tla, nego se zadržava dulji period u padini, djeluje nepovoljnim opterećenjem na nju, te je na taj način destabilizira.

Dok se ljudskim aktivnostima padina nije ugrožavala ona je bila u stanju labilne ravnoteže, ali bez otvorenih klizišta. Ali kada se padina zasjekla radi izvedbe Nemetove ulice njena stabilnost postala je ugrožena. Konačno i također ljudskim aktivnostima na vrhu padine, odnosno iz produžetka ulice Tošovac padina je nepovoljno opterećivana raznim zahvatima. Ti su zahvati slijedeći: nasipavanje materijala uz produžetak ulice Tošovac sa strane padine radi proširenja same ulice, izgradnja objekta uz produžetak ulice Tošovac također sa strane padine (ovim zahvatom se materijal koji se nalazio na mjestu objekta prebacivao dalje na padinu), loše rješenja kanalizacija koja vjerojatno nije vodonepropusna, te nikakvo rješenje odvodnje vode s ulice Tošovac.

Dakle, kada se desilo da je padina saturirana vodom koja je došla iz produžetka ulice Tošovac, koja se procijeđila prirodnim putem s viših područja i iz neuređene kanalizacije, te kada je relaksirana nožica padine uz Nemetovu ulicu zasićivanjem padine i kada je opterećena padina raznim zahvatima iz produžetka ulice pokrenuto je klizanje po plitkim kliznim plohama.

Odabrana je varijanta gdje bi se ulica Tošovac štitila armiranobetonskim zidom koji bi se postavio na pilotsku sidrenu konstrukciju. Stabilizacija klizišta i osiguranje denivelacije uz Nemetovu ulicu izvelo bi se pilotskom sidrenom konstrukcijom. Stabilizacija padine između potpurnih stijena osigurala bi se izvedbom kopanih drenova. Prikupljena voda bi se upustila u postojeću kanalizaciju Nemetove ulice.

Stabilnost potpornih stijena osigurana je na pritiske klizanja po plićim plohama i pritiske puzanja po dubljim plohama.

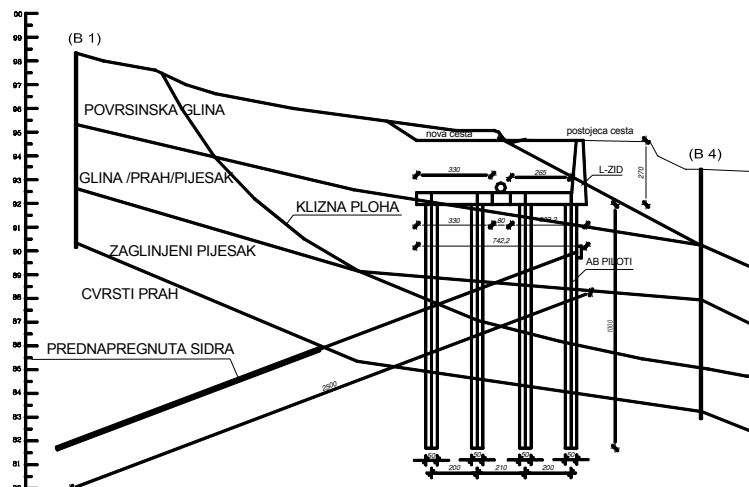
Slika 6. Karakteristični presjek s tehničkim mjerama sanacije klizišta u Kvaternikovoj ulici

Uzroci klizanja u zoni ceste su uz prirodne čimbenike (predispozicija), u koje spadaju litologija (konzistencija), struktura padine, stupanj raspadnutosti, povećanje gradijenta podzemne vode, povećanje vlažnosti, erozija stope, neotektonika (rasjed), i ljudski čimbenici kroz povećanje opterećenja padine izgradnjom ceste i neadekvatno rješenom odvodnjom oborinske i procjedne vode. Izgradnjom ceste na padini, uz neadekvatno riješenu odvodnju površinskih voda povećano je opterećenje padine ( nasip ceste, prometno opterećenje i porni pritisci), uslijed kojeg su posmični

Nestabilnost na padini ispod ceste posljedica je nekontroliranog odlaganja velike količine otpadnog materijala, heterogenog sastava. Nasuti materijal nalazi se u stanju aktivnog klizanja. Klizanje se dešava po više kliznih ploha, na kontaktu nasutog materijala i osnovnog tla, a prisutna su i lokalna pomicanja unutar tijela nasipa, te erozioni procesi, kojima se klizište proširuje prema dnu padine. Građa i fizikalno mehaničke karakteristike nasipanog materijala uz velike lokalne oscilacije u kvaliteti materijala glavni su uzroci nestabilnosti nasipa. Proces klizanja odvija se sporije ili brže, a vezano za povećanje opterećenja nasipa novim količinama otpadnog materijala i pornim pritiscima. Naime u kišnim periodima voda se infiltrira u tijelo nasipa i saturira ga. Porni pritisci se povećavaju i proces klizanja se ubrzava.

1. sustava površinskih kanala i drugih potrebnih građevina radi reguliranog prihvata i odvoda površinske vode sa padine iznad ceste,
2. bušenih drenova kojima bi se drenirala padina iznad ceste,
3. nasipa ceste od armiranog tla ( postojeći nasip ceste uklonio bi se do nivoa kanalizacionog kolektora, a novi nasip izveo bi se od armiranog tla) ili zamjene materijala postojećeg nasipa ceste do nivoa kanalizacionog kolektora nekoherentnim materijalom i izvedbu potpornog armiranobetonskog L-zida kojim bi se osigurala stabilnost nasipa ceste i
4. sidrene pilotske konstrukcije na kojoj bi se temeljio nasip ceste od armiranog tla

Što se tiče nasipa na padini ispod ceste jedino kvalitetno rješenje vidi se u otklanjanju nasutog materijala sa padine. Zbog visokih troškova odvoza kompletnog nasipa  $10.000-15.000 \text{ m}^3$  i činjenice da postojeći objekti nisu ugroženi na način da bi se mogao očekivati iznenadni događaj sa opasnim posljedicama, predloženo je stanje na padini poboljšati malim jeftinijim zahvatima.

Pri tome nije neophodno nasip dovesti u stanje stabilnosti koje bi karakterizirali uobičajeni faktori sigurnosti za stabilnu građevinu. Ovakav pristup podrazumijevao bi primjenu zahvata na planiranju površine nasipa, poboljšanje odvodnje i sađenje prikladne vegetacije.

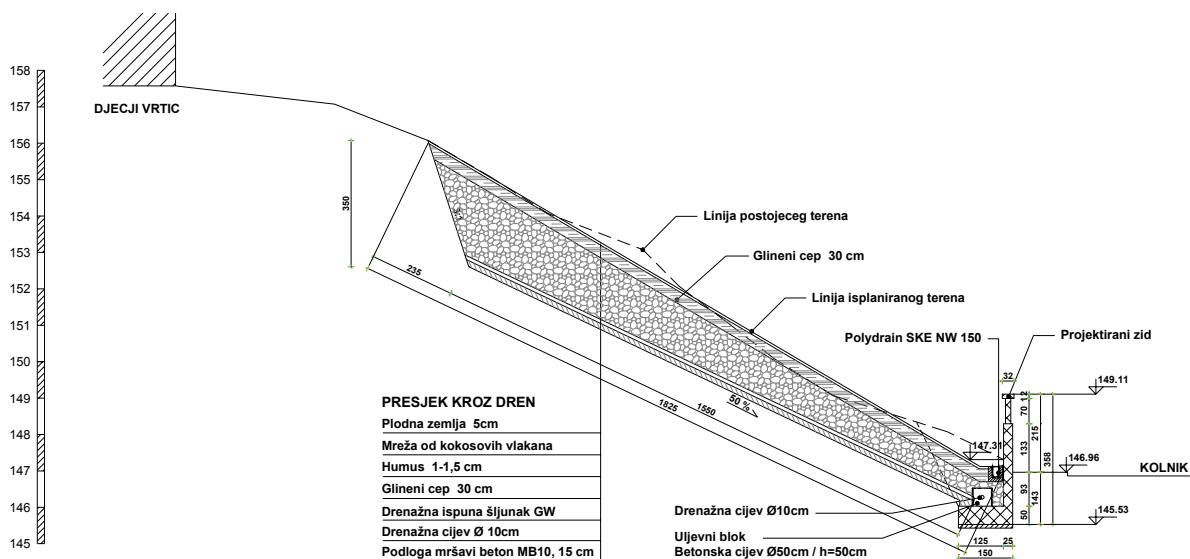
Slika 7. Karakteristični presjek s tehničkim mjerama sanacije klizišta u Vončininoj ulici

Klizištem je ugrožena cesta i ogradni zid pri dnu padine i dječji vrtić koji se nalazi na ravnom platou na vrhu padine. Dječji vrtić zbog aktiviranog klizišta nije u upotrebi, a ogradni zid koji je nagnut prema pješačkom pločniku i prometnici u dužini od cca 50m, direktno ugrožava prolaznike i promet, te se stoga što hitnije trebalo pristupiti sanaciji klizišta.

Visok nivo podzemne vode i njezino kretanje niz padinu od mjesta višeg potencijala prema mjestu nižeg potencijala dovelo je do dodatnih napona u tlu koji smanjuju otpornost tla na smicanje. Pad mehaničkih karakteristika materijala koji izgrađuju padinu na rezidualne vrijednosti rezultiralo je klizanjem površinske zone padine. Zemljani materijal pokrenut aktiviranjem klizanja doveo je do dodatnih pritiska tla na ogradni zid. Neadekvatne dimenzije temelja ogradnog zida, te zadržavanje i infiltriranje veće količine oborinske vode u zaleđu zida, čije odvođenje nije riješeno, dovelo je do pomaka, odnosno rotacije zida.

Tehničko rješenje sanacije klizišta sastoji se od uklanjanja postojećeg ogradnog zida u dužini od 50m i izrade novog potpornog zida dimenzioniranog na prihvat opterećenja aktivnog pritiska tla iza zida, prihvata svih oborinskih voda na padini i kontroliranog odvođenja u kanalizaciju (izrada kanalizacije dječjeg vrtića, površinskih kanala i revizionih okna) i prihvata i odvođenja procjedne vode sustavom kopanih drenova niz padinu i uz potporni zid.
