Branko PROKOP
mag., dipl.gradb.inž., Gradbeni inštitut ZRMK, Ljubljana

UPORABA JET-GROUTING TEHNOLOGIJE PRI IZVEDBI MASIVNE PODPORNE KONSTRUKCIJE

THE USE OF JET-GROUTING IN THE CONSTRUCTION OF A RETAINING WALL

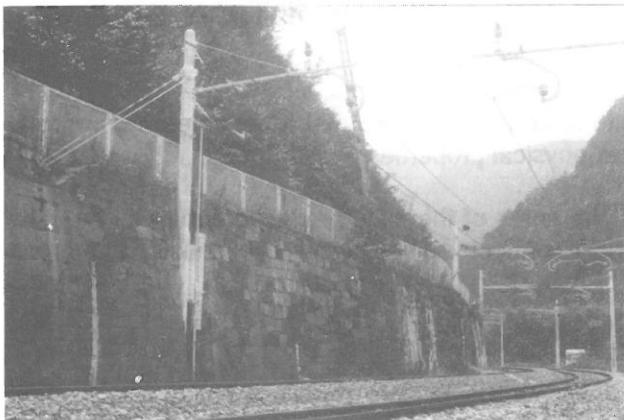
Slika 1. Pogled na star kamnit zid.

Zid je bil zidan iz trdnega, zdravega, gosto zloženega kamna v apneni mali. Poškodbe na zidu so bile vidne v obliki manjših in večjih razpok, izrivanja posameznih kamnitih blokov in trebušenja zidu, tako da je ta že pritiskal na drogove elektrovodne vozne mreže (sliki 1 in 2).

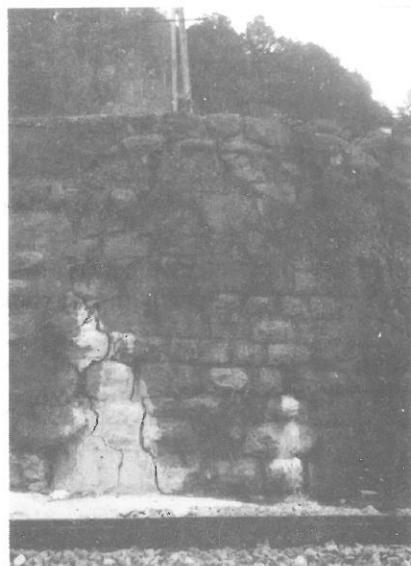
Slika 2. Večja razpoka v kamnitem zidu.

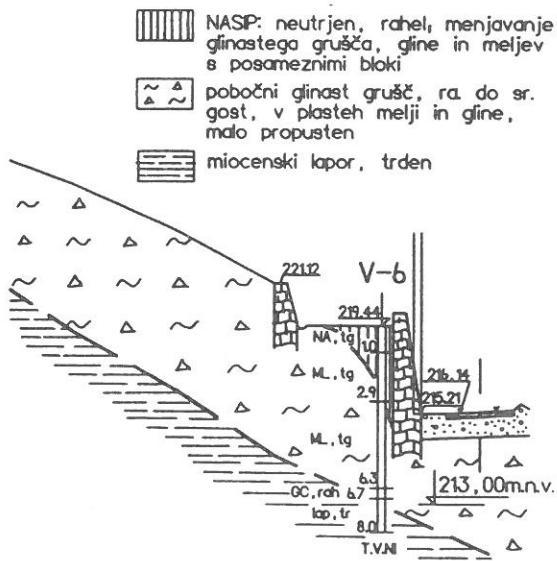
Slika 3. Prečni geološki profil P1-začetek zidu

- Trdno podlago gradi na celotnem območju siv miocenski lapor, trden, nejasno plastovit, s prehodi v meljevec. Trdna laporna podlaga pada strmo v smeri proti strugi Savinje. Nagib pobočja nad cesto je približno enak naklonu trdne laporne podlage. Trdna podlaga se na mestu opornega zidu ne pojavlja na enaki globini, temveč sledi konfiguraciji terena. V osrednjem delu z zidom varovanega pobočja (med km 511,210 - 511,290) se podlaga dvigne na koto 214 - 215,5 m n.v., v začetnem in končnem delu zidu pa se poglobi na koto 213 oz. 211 m n.v. (sliki 3 in 4).

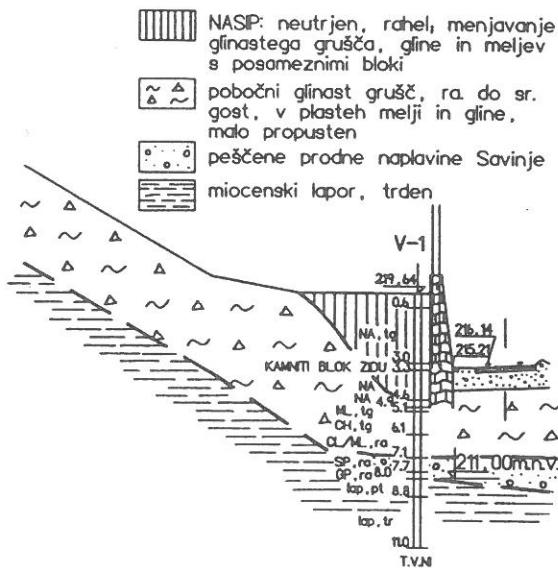
Slika 4. Prečni geološki profil P2-konec zidu.

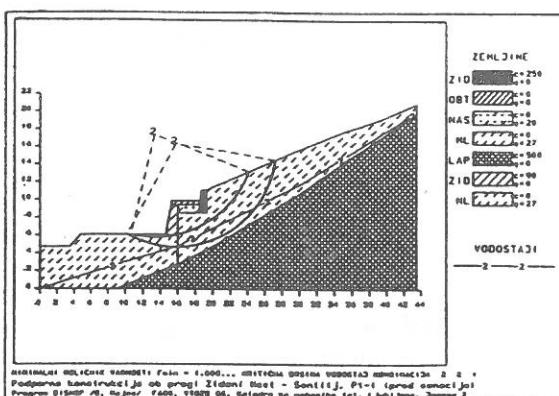
Slika 5. Kritična krožna drsina po Bishopu.

Preverjena je bila ustreznost izbranih strižnih karakteristik za vrhnji preperinski sloj [3]. Izvedene stabilnostne analize po postopkih Bishopa za krožne in Janbuja za poligonalne drsine dokazujojo, da je $\phi=27^\circ$ ob nični koheziji ustrezna vrednost. Obe analizi dajeta za kritično drsino varnosti $F=1.008$ (sliki 5 in 6), kar ustreza stanju na terenu, saj je zaradi poškodb zidu bilo očitno, da je pobočje bilo v stanju mejnega ravnotežja.

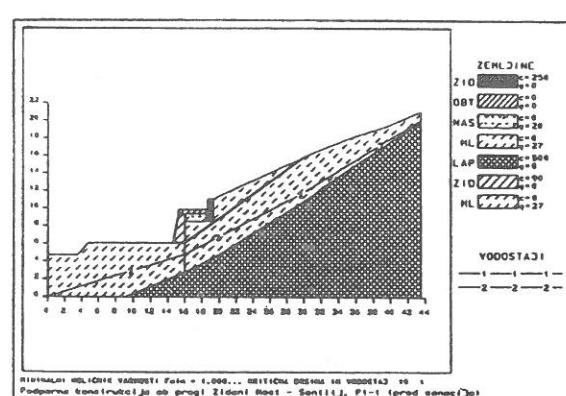
Slika 6. Kritična poligonalna drsina po Janbuju.

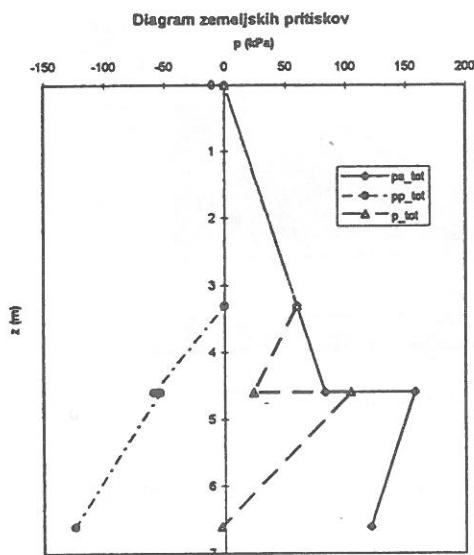
Slika 7. Diagram zemeljskih pritiskov.

Izbrana podpora konstrukcija, zgrajena iz armiranih JET GROUTING pilotov, povezanimi z močno AB vezjo in AB oblogo, je bila dimenzionirana na aktivne zemeljske pritiske izračunane s strižnim kotom $\phi = 27^\circ$ pri varnosti $F=1.3$ in na pasivne zemeljske pritiske izračunane s strižnim kotom $\phi = 30^\circ$ pri varnosti $F=1.5$ (slika 7).

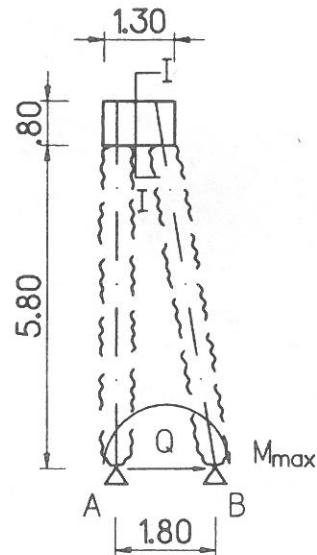
Slika 8. Statični model.

Na privzetem statičnem modelu (slika 8) so bile potrebne sile vpetja in vse notranje količine izračunane z računalniškim programom OKVIR. Zaradi velikega konzolnega momenta ($M_{max}=718.9 \text{ kNm/m}$) smo morali tlorisno zamaknjene pilote v treh vrstah (slika 9) prečno razporediti pahljačasto (slika 10) tako, da notranja vertikalna vrsta pilotov oklepa z zunanjim kotom 10° . Seveda pa je bilo potrebno za privzeti statični model, prikazan na sliki 9, ustrezno dimenzionirati podporo A in armirano betonsko pilotno vez. Pri sidranju natezne podpore A smo upoštevali poleg enačbe trenja po plašču tudi enačbo efektivne sidrme dolžine armature. Piloti srednje vrste (pod kotom 85°) v tem izračunu niso upoštevani in predstavljajo kot polnilo med notranjimi in zunanjimi piloti dodatno varnost. Pri tlačni podpori B je bilo potrebno izkazati, da so tlačne napetosti nižje od

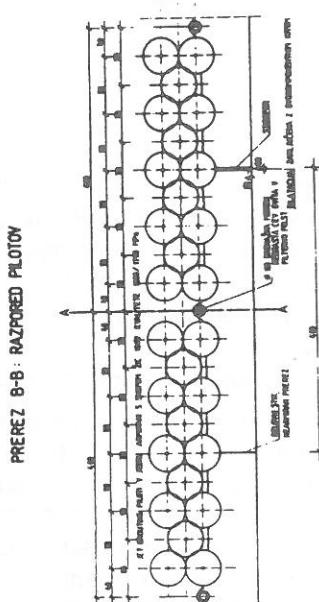
Slika 9. Tlorisni razpored pilotov.

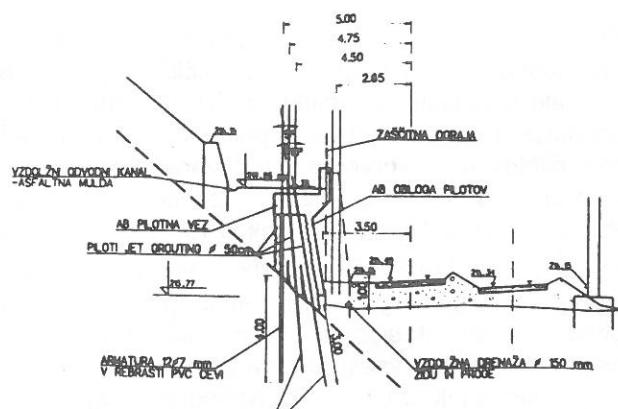
Slika 10. Karakteristični prerez podporne konstrukcije.

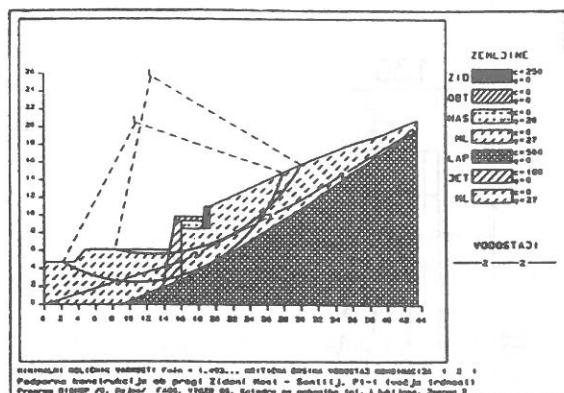
Slika 11. Analiza saniranega stanja po Bishopu.

Na koncu je bila preverjena še stabilnost saniranega stanja (sliki 11 in 12).

Za izbrano gostoto pilotov premera 50cm (3kom/1.0m) je izkazana varnost globokih drsin $F \geq 1.3$ šele pri vrednosti strižne trdnosti kompozita $\tau_{komp} = 180 \text{ kPa}$. Z enoosnimi tlačnimi preiskavami valjastih

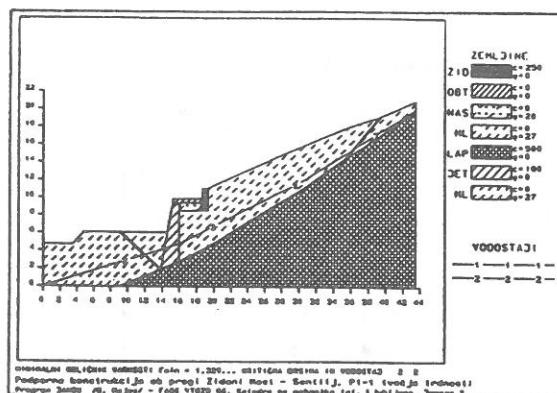
Slika 12. Analiza saniranega stanja po Janbuju.

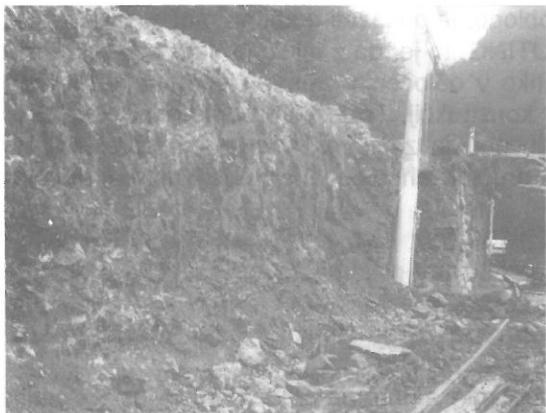
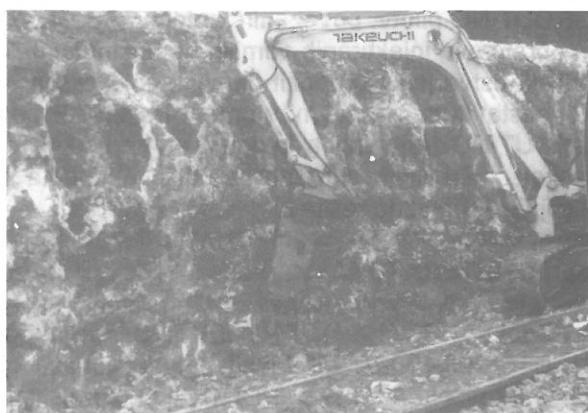
Sliki 13 in 14. Rušenje starega zidu in čiščenje površine pilotov.

- Pred betonažo gred in oblage se je glave pilotov odsekalo in površino zunanjih odkopanih pilotov dobro očistilo od slabo zainjektirane zemljine, da se je zagotovil potreben sprijem in debelina armiranobetonske oblage (sliki 13 in 14).

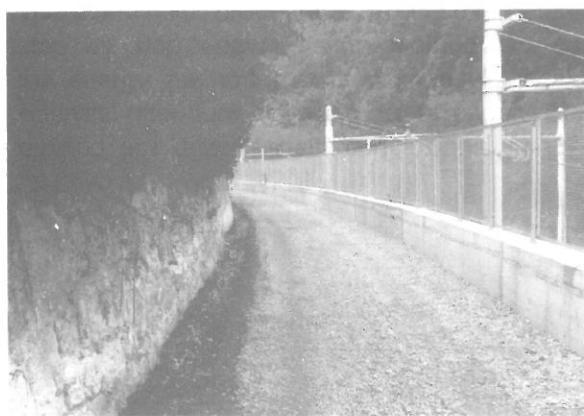
Slika 15. Pogled na krono novega zidu s ceste.

- Po zabetonirjanju vseh kampad zidu se je na betonski kroni zidu montiralo novo zaščitno kovinsko ograjo zaradi bližine visoko napetostnega elektrovoda desnega tira.
- Vozna površina ceste s prečnim nagibom k notranjemu robu je izdelana v makadamski izvedbi (slika 15) na skomprimiranem zasipu, površina tampona pa je zaklinjena z materialom zrnavosti $0/8\text{mm}$.

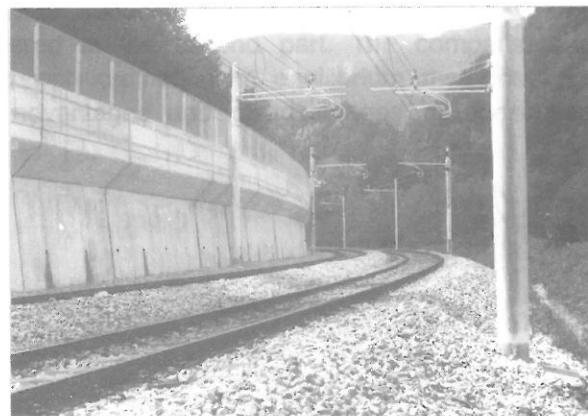
Slika 16. Pogled na novi zid s proge.

- Desni tir je bil na koncu v celoti obnoviti vključno z gramozno gredo (slika 16).
